蘇州雲巖寺塔

劉敦楨

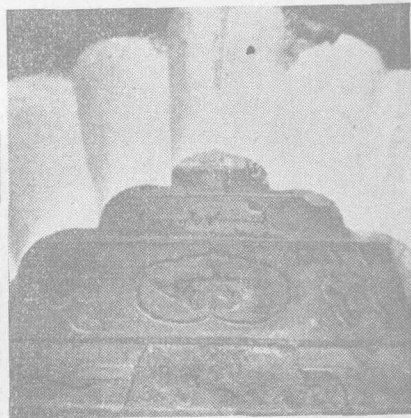
第四層外壁走道上部裝飾

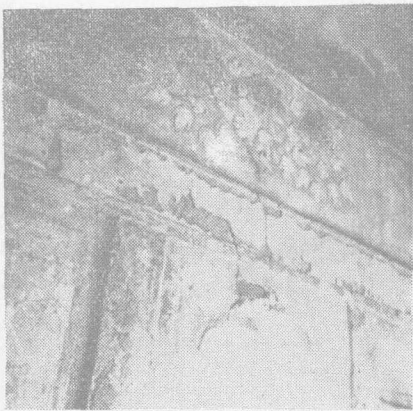
第六層迴廊的寫生花

各層迴廊壁面的上下額枋之間，以及斗拱間的遮椽版，都隱起寫生花，可是枝葉構圖與外簷的寫生花如出一手，很像明代作品。唯第五層塔心壁面上，塑太湖石一塊，繞以六角形勾欄。據勾欄形制，它的年代也許較早，不過正確年代尙難決定。
