# 云冈第五窟刍议

杭 侃

## Discussion on Cave 5 at Yungang Grottoes

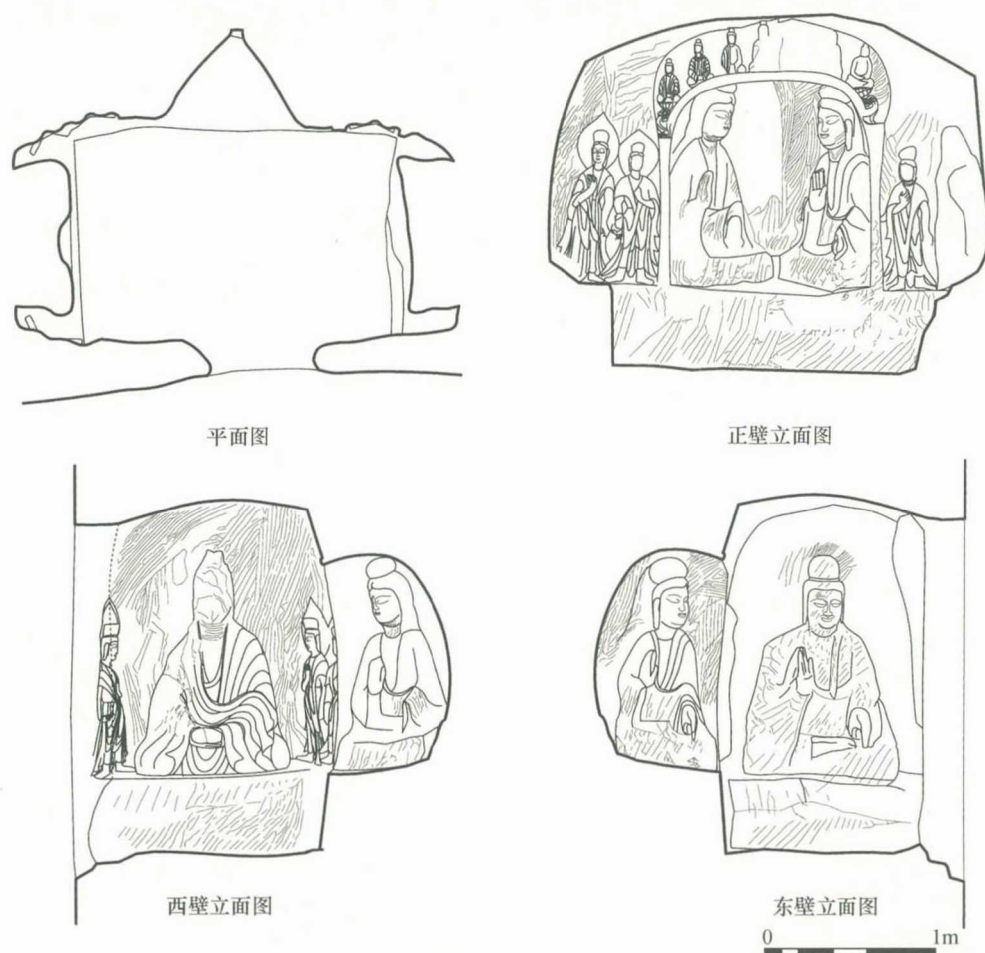
图5 13-30窟平、立面测绘图

13窟明窗西侧的13-30窟距地高度9.7米，窟门尚存。窟平面为不规则的横长方形，窟底东西最宽处1.8米，南北最深处1.2米。穹隆顶，窟高2.05米（图5）。
